Prace konserwatorskie  
w piwnicy dawnego aresztu PUBP  
w kamienicy przy ul. Portiusa 4 w Krośnie

2024

Konserwator zabytków - Joanna Babraj-Mędrała  
Koordynator projektów - Renata Zych-Henczel

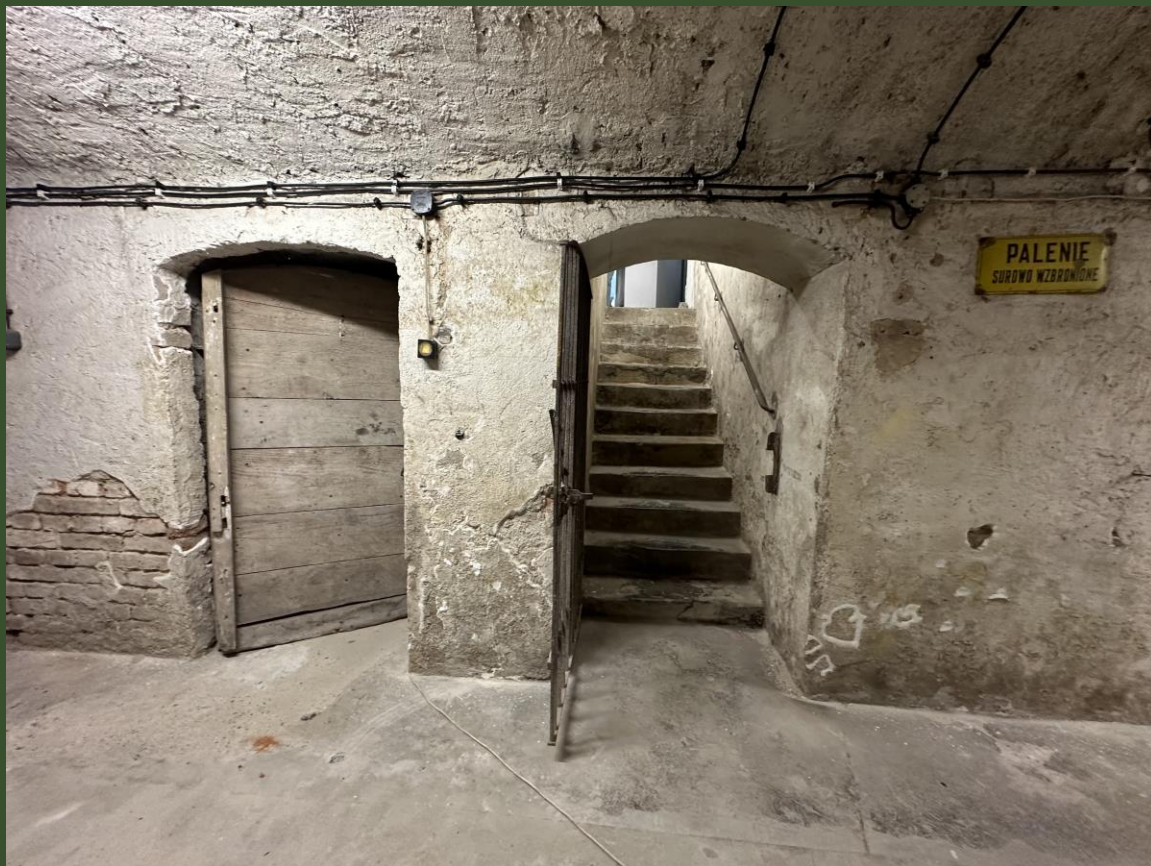
Widok drzwi z inskrypcjami przed konserwacją  
od strony korytarza i celi

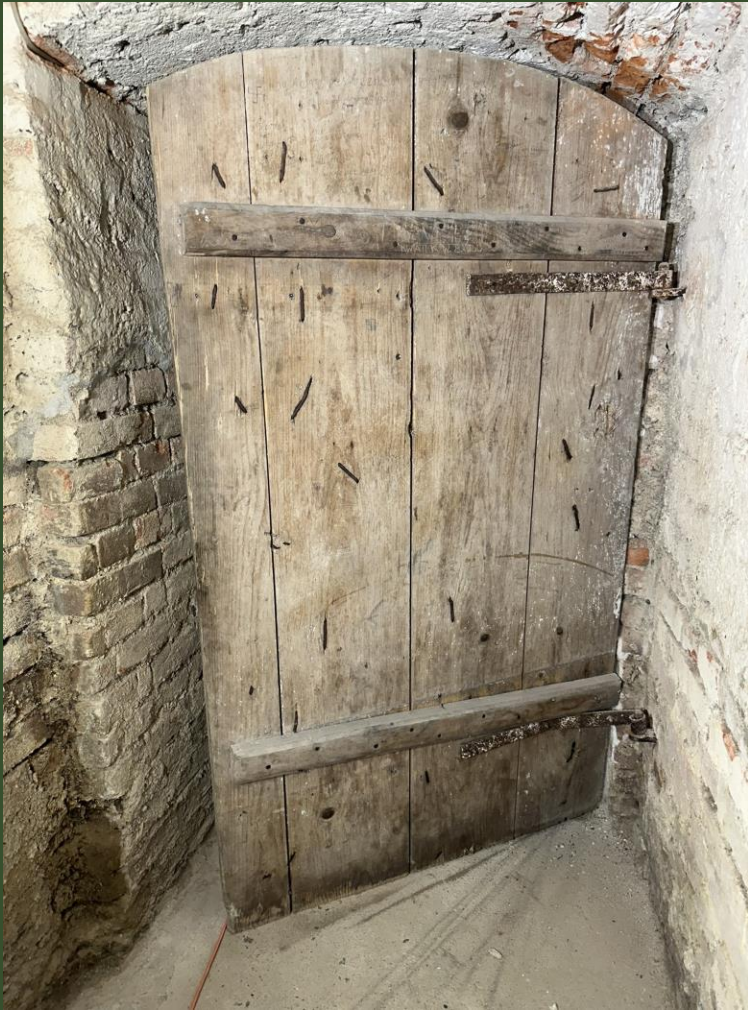
Widok drzwi od strony celi

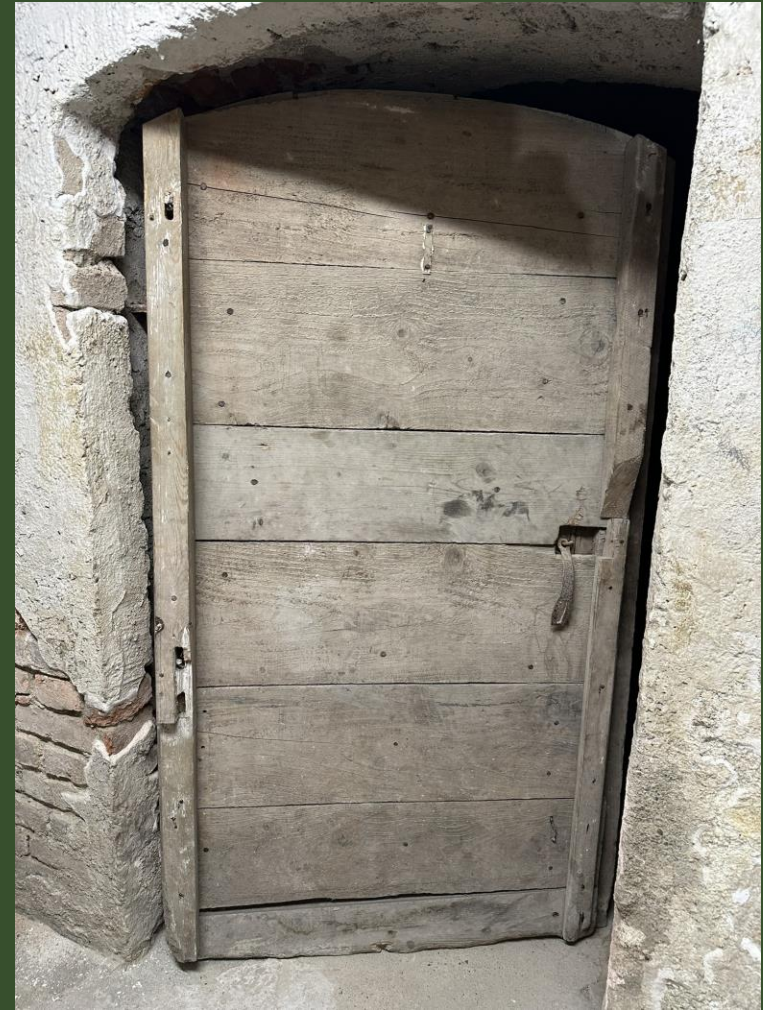
Widok drzwi od strony korytarza

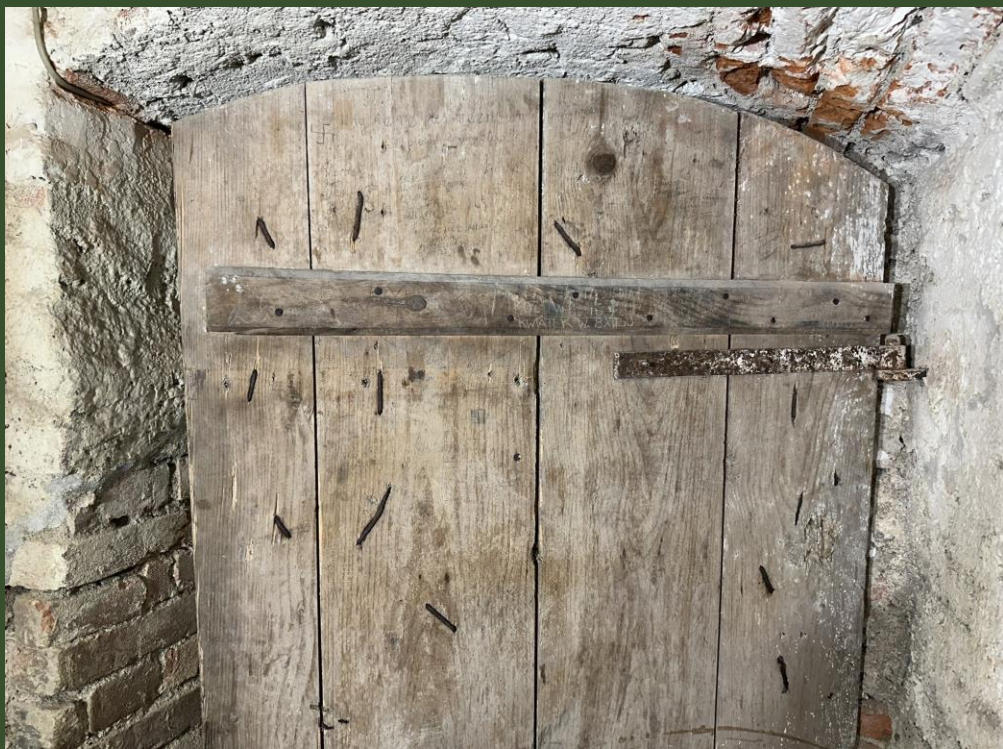
Widok zawiasu od strony celi - góra

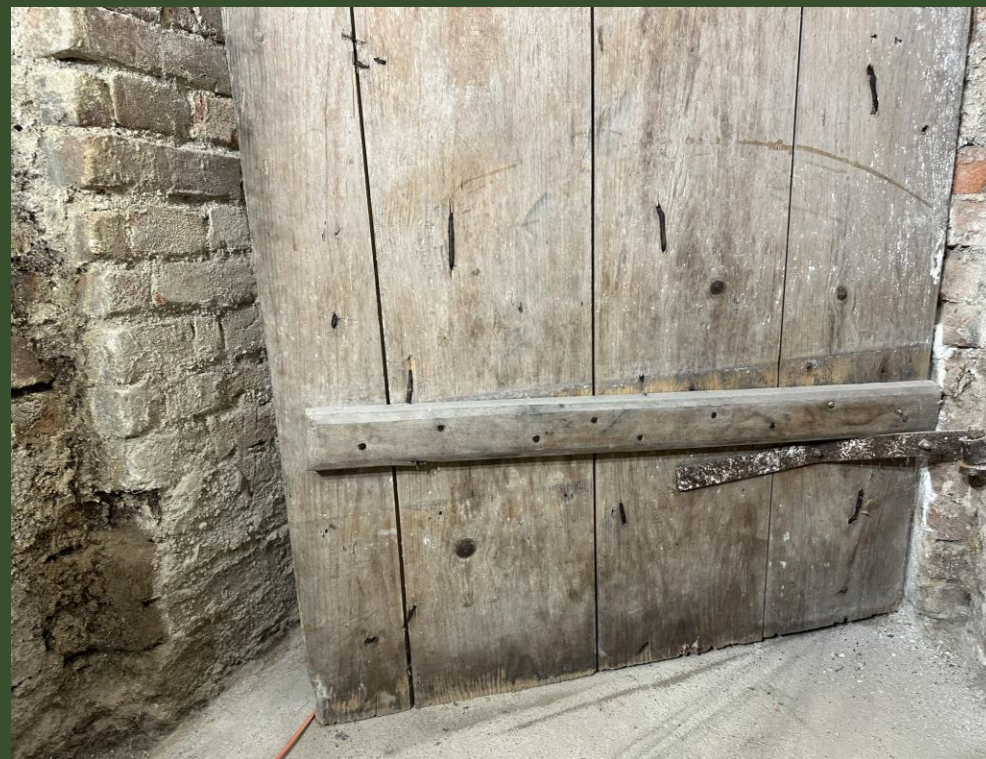
Widok zawiasu od strony celi - dół

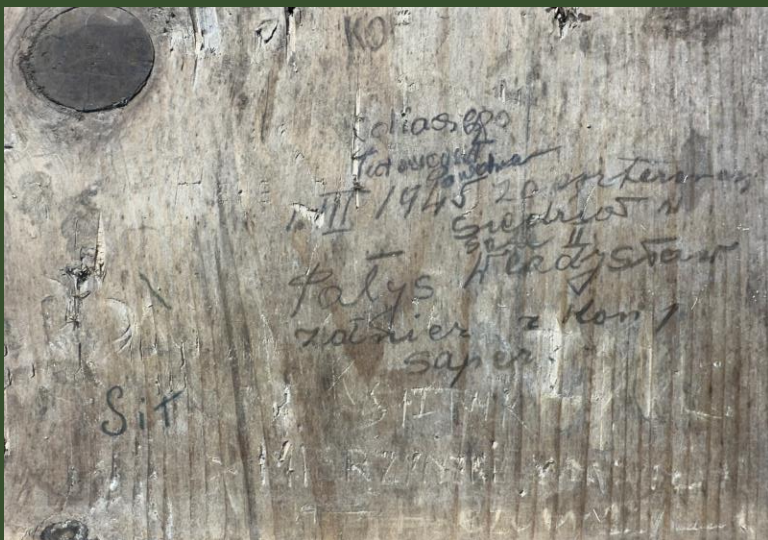
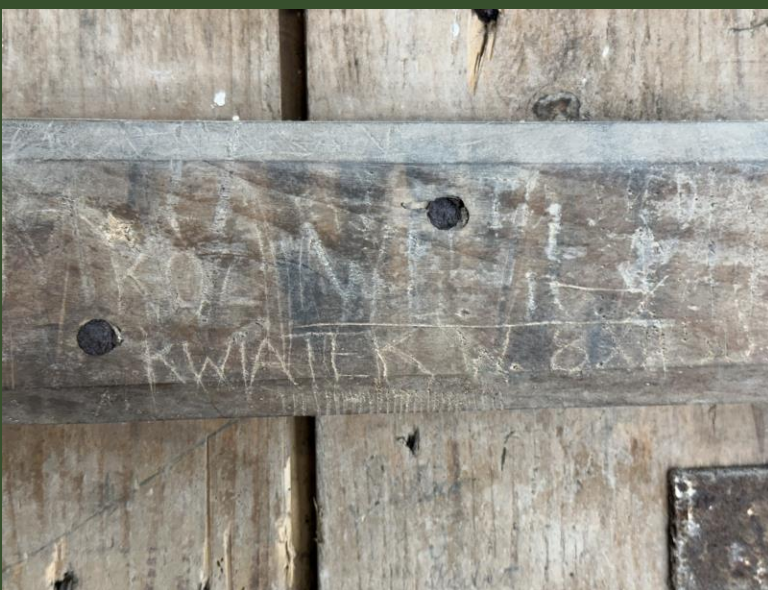
Fragmenty z inskrypcjami

Dokonano nowych odkryć napisów, rytów i rysunków.

W ramach badań przeprowadzono serię zdjęć w światłach analitycznych (IR).

Wykonano konserwację połaci drewnianych drzwi z inskrypcjami poprzez

- usunięcie luźnych zabrudzeń powierzchni,
- przeprowadzono dezynfekcję drewna,
- utrwalono napisy,
- przebadano elementy metalowe drzwi pod kątem rytów,
- naprawiono pęknięcia,
- inne prace niezbędne dla zachowania eksponatu.

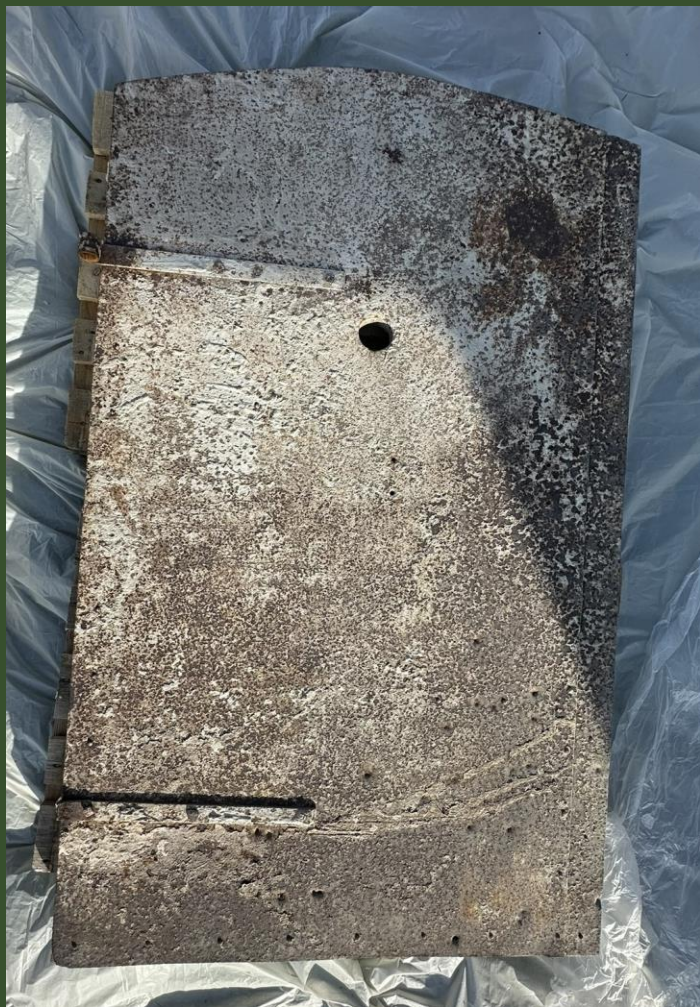
Przed konserwacją

Na połączeni drzwi od strony korytarza odkryto otwory po strzałach z naboju śrutowych z pozostałościami śrutów.

Wykonano konserwację połączeni drewnianych drzwi bez stwierdzonych napisów inskrypcyjnych

- usunięto luźne zabrudzenia powierzchni,  
przeprowadzono dezynfekcję, stabilizację  
i impregnację drewna.

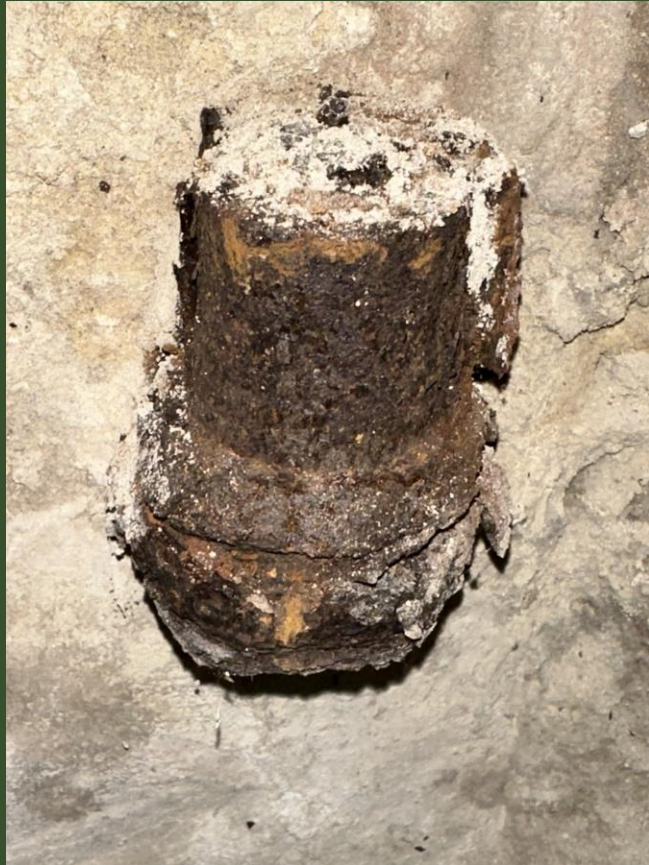
Przed konserwacją

Na powierzchni blachy odkryto wgniecenia, w formie lejkowatej, prawdopodobnie pozostałości po strzałach z ostrej amunicji.

połacie drzwi obite blachą - przebadano pod kątem napisów, rytów, odczyszczono elementy metalowe z produktów korozji i zabezpieczono antykorozyjnie.

Przeprowadzono rekonstrukcję zawiasu (analogiczną do zachowanego elementu).
