Prace konserwatorskie  
w piwnicy dawnego aresztu PUBP  
w kamienicy przy ul. Portiusa 4 w Krośnie

2024

Konserwator zabytków - Joanna Babraj-Mędrała  
Koordynator projektów - Renata Zych-Henczel

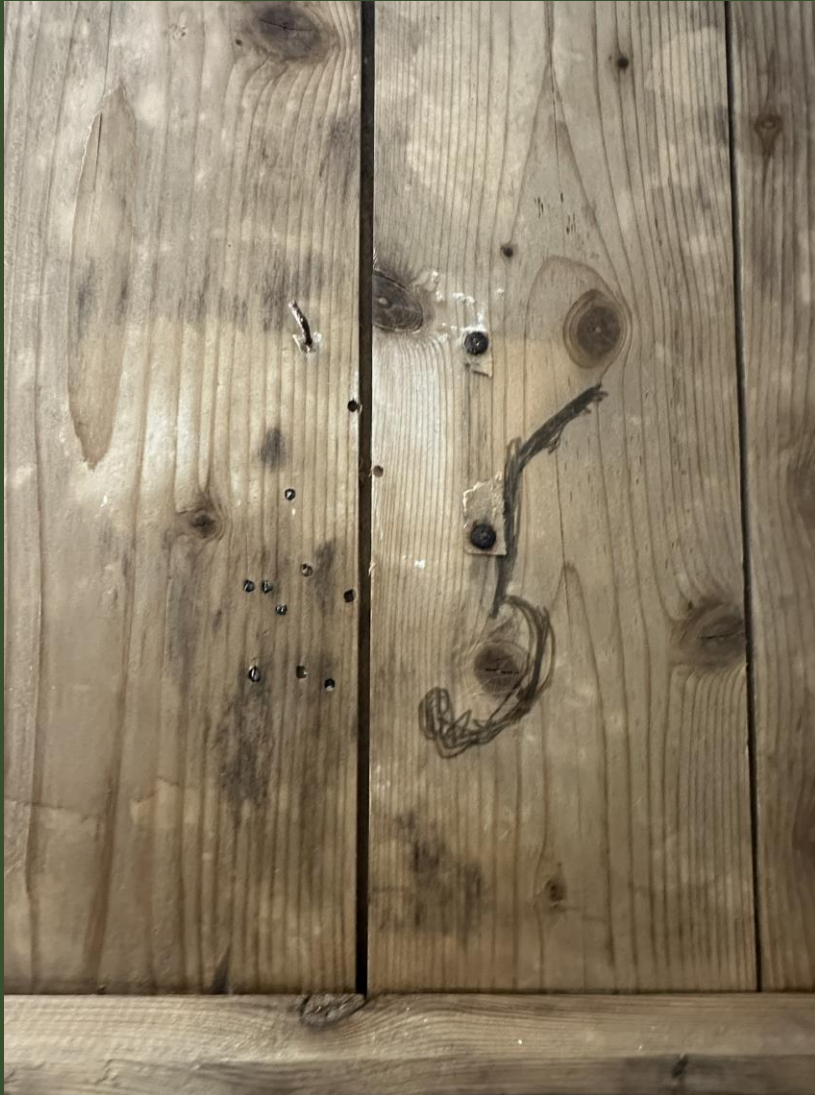
Wykonano konserwację połączeni drewnianych drzwi bez stwierdzonych napisów inskrypcyjnych

- usunięto luźne zabrudzenia powierzchni,  
przeprowadzono dezynfekcję, stabilizację  
i impregnację drewna.

Na połączeni drzwi od strony korytarza odkryto otwory po strzałach z naboju śrutowych z pozostałościami śrutów.

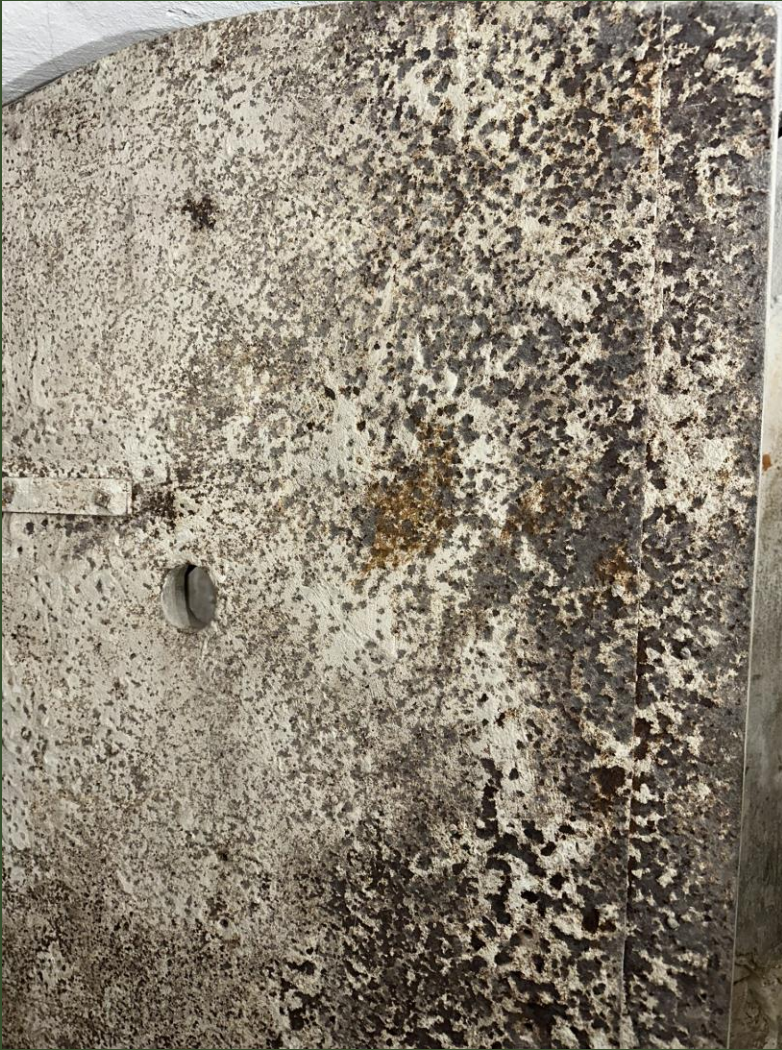
Wykonano konserwację metalowych elementów:

połacie drzwi obite blachą - przebadano pod kątem napisów, rytów, odczyszczono elementy metalowe z produktów korozji i zabezpieczono antykorozyjnie.

Na powierzchni blachy odkryto wgniecenia, w formie lejkowatej, prawdopodobnie pozostałości po strzałach z ostrej amunicji.

Przeprowadzono rekonstrukcję zawiasu (analogiczną do zachowanego elementu).
